# 中卫沙坡头中卫市茂辉冶金有限责任公司 “5·13”一般高处坠落事故调查报告

中卫市人民政府事故调查组

2026 年 7 月 2 日

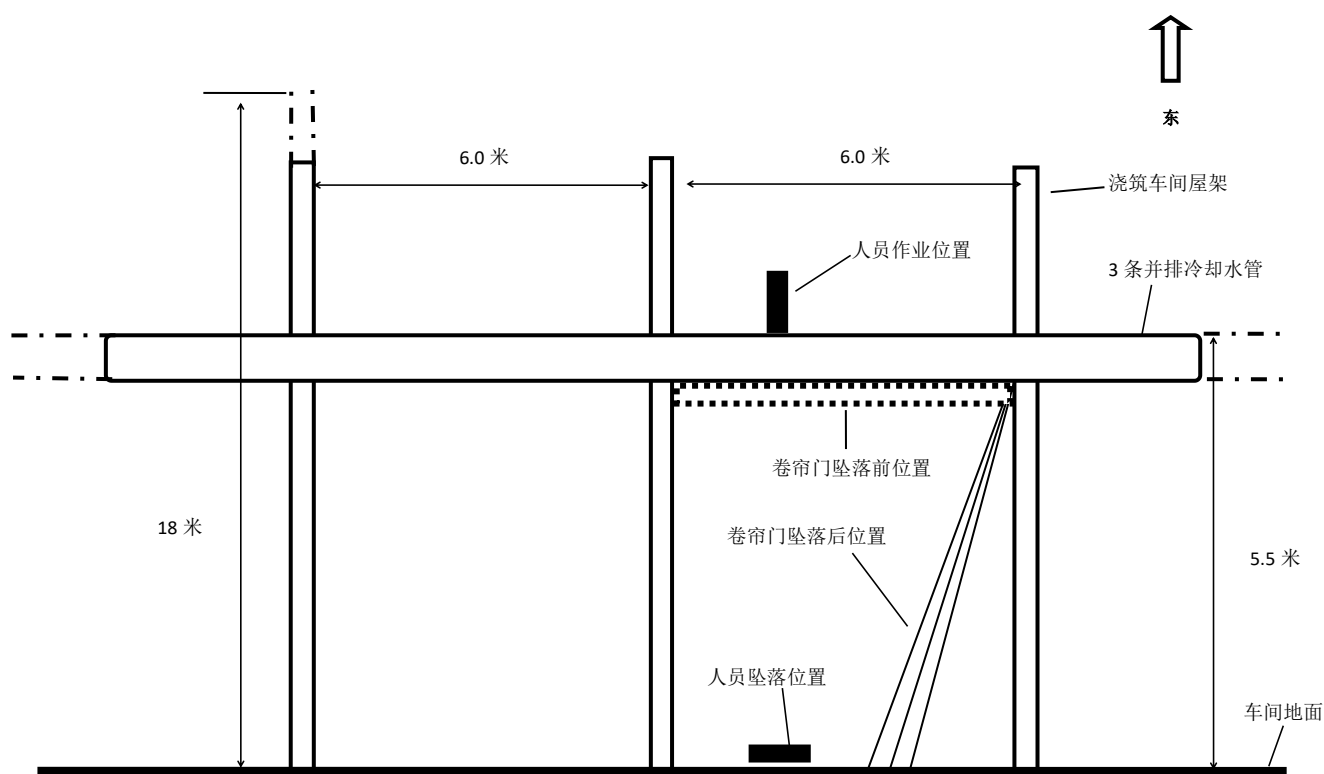
茂烨公司生产车间7号矿热炉浇筑车间南北宽24米，立柱分为4跨，东西长180米，高18米，车间该卷帘门位于东侧向南第4跨，卷帘门处于关闭状态，卷帘门封箱铁皮北侧坠落地面，封箱铁皮北侧有6个铆钉洞口，封箱铁皮北侧卡槽深度3厘米，南侧封箱铁皮未脱落，卷帘门卷轴及两侧的固定件完整，现场人员当时站立在卷帘门东侧上方冷却水管上。

中卫市茂烨冶金有限责任公司7号浇筑车间事故现场侧面图

经现场勘查、调查取证，监控视频综合分析认定作业人员刘某某未采取安全防护措施站在距地 5.2 米高的卷帘门封箱铁皮上进行高处作业，因封箱铁皮无法承受人体重量，刘某某与封箱铁皮一起坠落是本次事故的直接原因。

1.卷帘门封箱结构为非承重部件。卷帘门封箱铁皮厚度仅为 0.5mm，用直径为 3.2mm 铝制铆钉连接在固定件上，其主要功能为隔离防尘，完全不具备承重力学强度。维修人员在未对作业面承重能力进行辨识的情况下，直接将其作为立足点，导致固定件铆钉与铁皮孔被撕裂，铆接点脱开铁皮坠落。

**2.高处作业未落实安全防护措施。**作业人员在高达 5.2 米的卷帘门上方进行检修时，未按规定佩戴和使用安全带，也未在下方设置安全网等防坠落保护设施。当脚下固定件铆钉与铁皮孔被撕裂，铆接点脱开铁皮坠落时，人员与封箱铁皮一同坠落。
